Kwelpunt 17

GLOEDNIEUW **GEBREKKIG** FIETSPAD komend vanuit Beveren voorbij de Industrieweg.

Wijnendalestraat, tussen Industrieweg en spoorweg

nieuw fietspad met meerdere gebreken

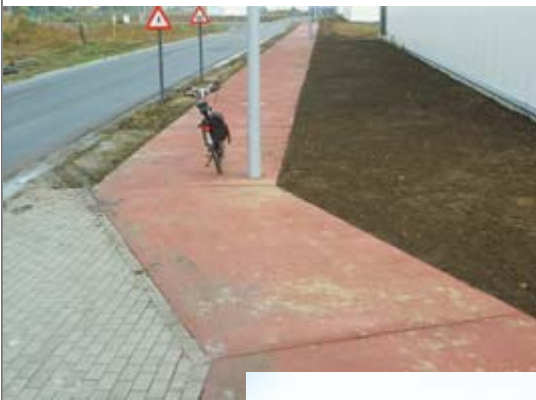
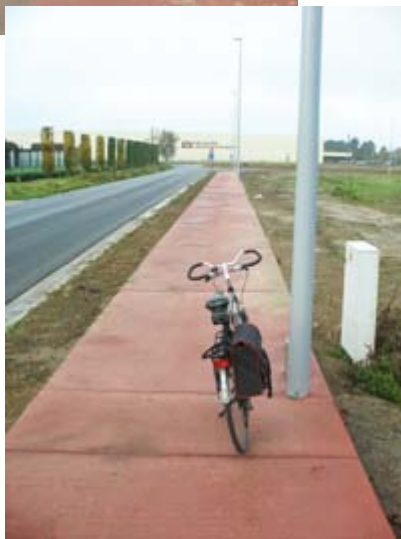
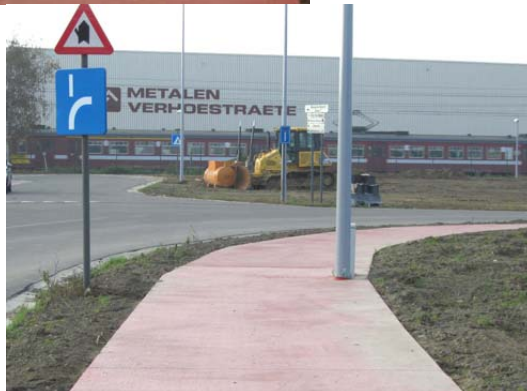
1. Verlichtingspalen zijn in het fietspad geplant. Hierdoor versmalt, ter hoogte van de palen, de bruikbare breedte van dit tweerichtingsfietspad telkens van ruim 2m50 tot minder dan 1m70.

De verlichtingspalen van het fietspad verwijderen.

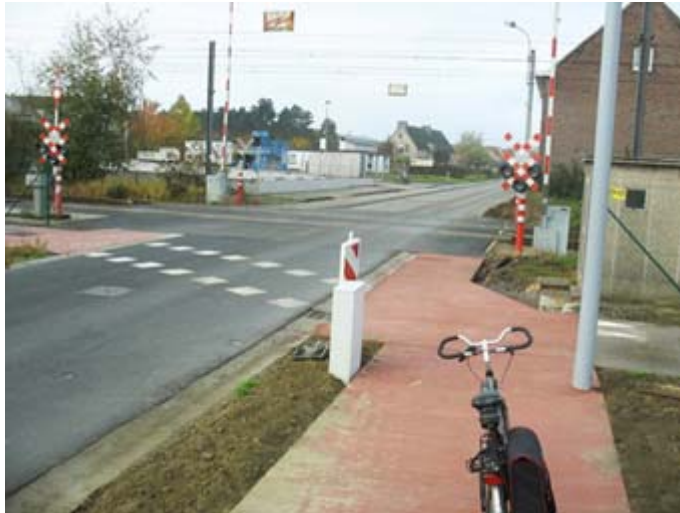
2. Ter hoogte van de spooroverweg suggereert het doorgetrokken rode wegdek dat de fietser zijn weg rechts van de rijbaan kan vervolgen, wat niet juist is.

Met wegmarkeringen en verkeersborden ondubbelzinnig de fietsroute aanduiden. Het overbodige stuk fietspad uitbreken.

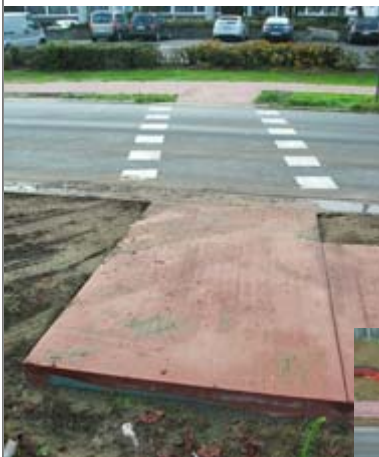
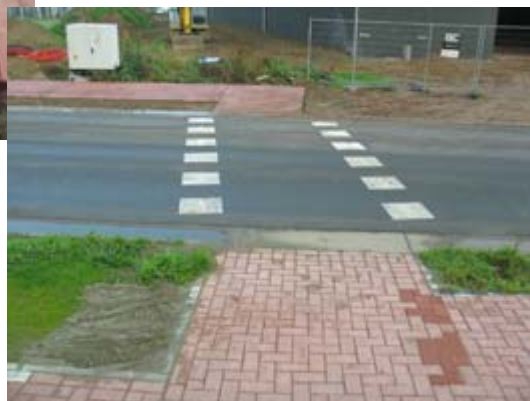
3. De aansluitingen van het fietspad op de haakse oversteekplaatsen zijn al te smal. De greppel valt met een gewone fiets amper te vermijden. Een tandem, een fiets met aanhangfiets of fietskar, een bakfiets kunnen al helemaal hun draai niet nemen.

Voorzie voldoende brede aansluitingen van fietspad tot fietsoversteekplaats.

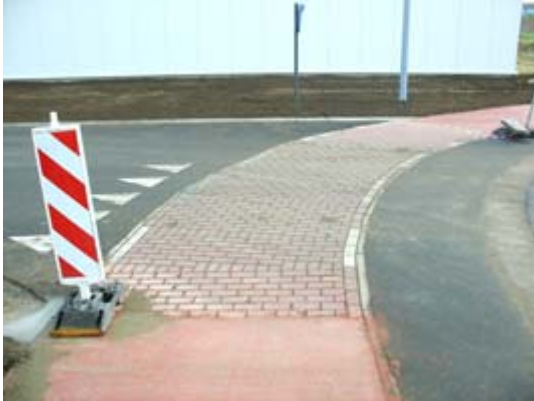
4. Ter hoogte van een nieuwe weg is het fietspad in rode klinkers uitgevoerd, wat niet comfortabel is.

Rode klinkers
vervangen door de
aanbevolen wegdekking
(zie fietsvademeccum)

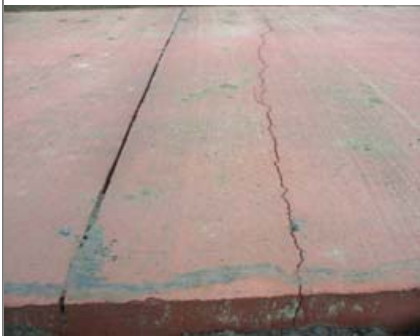
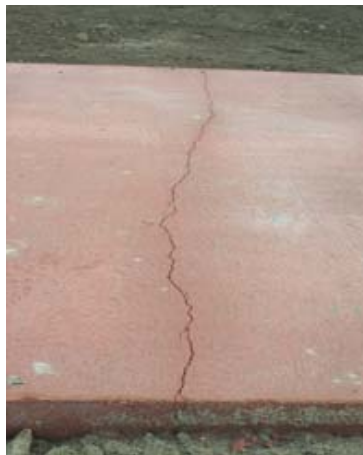
5. Het wegdek is op tientallen plaatsen gescheurd over de volledige breedte van het wegdek.

Bij oplevering een
perfecte afwerking van
een duurzaam wegdek
eisen van de aannemer.
