Fietsersbond  
Hasselt

# Herstelpuntfiche 6

**Locatie** Kempische Steenweg richting Kiewit net achter fietstunneltje

**Aard** Onveilige bocht door slechte afwerking fietspad.

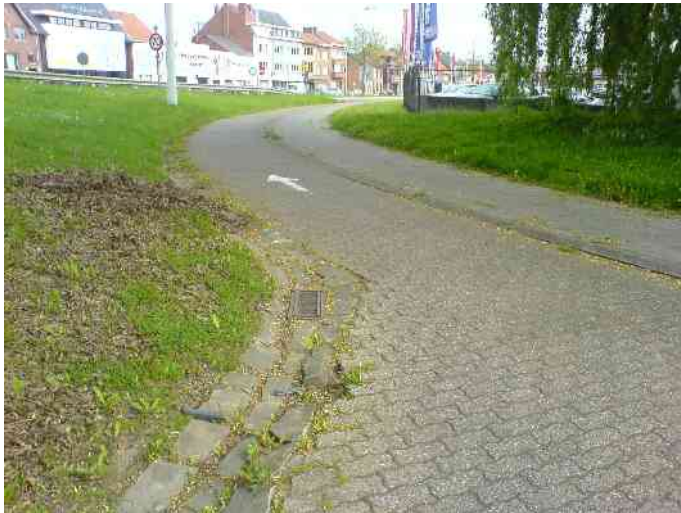
In deze bocht naar links ontbreken een aantal stenen en het gootje volgt de bocht van het fietspad niet. Fietzers worden hier dan ook nogal eens verrast met de hoek in het fietspad.

Het gootje (met afvoer) naar links verschuiven zodat de fietser hier een normale bocht heeft.
