Fietsersbond
Hasselt

Knelpuntfiche 7

Locatie Kunstlaan

Aard Onveilige ligging fietspad

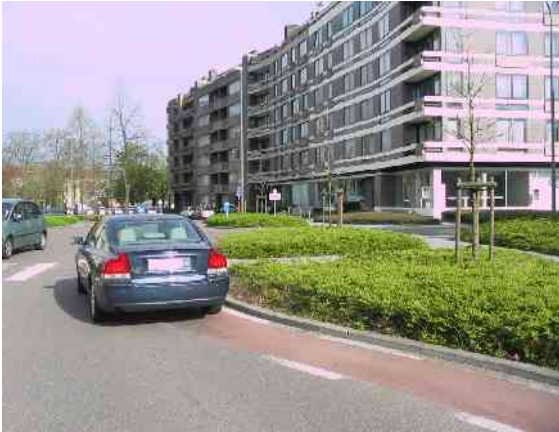
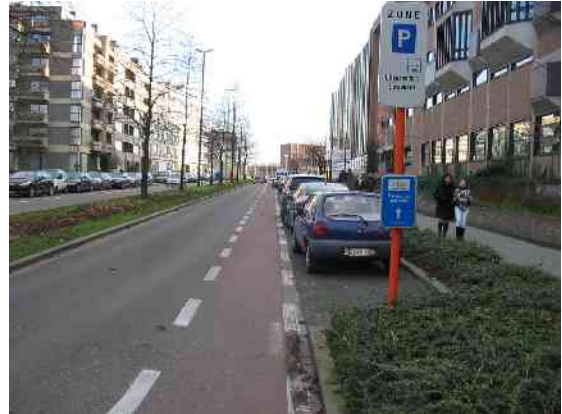
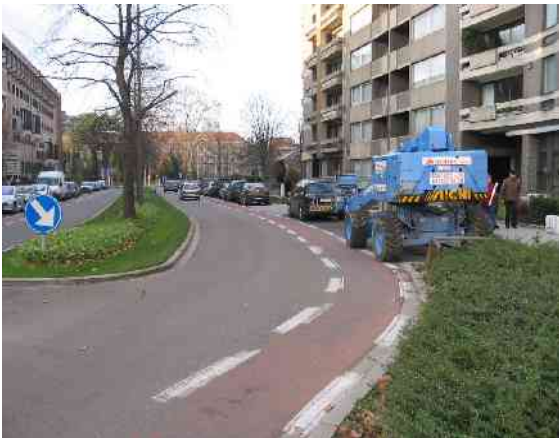
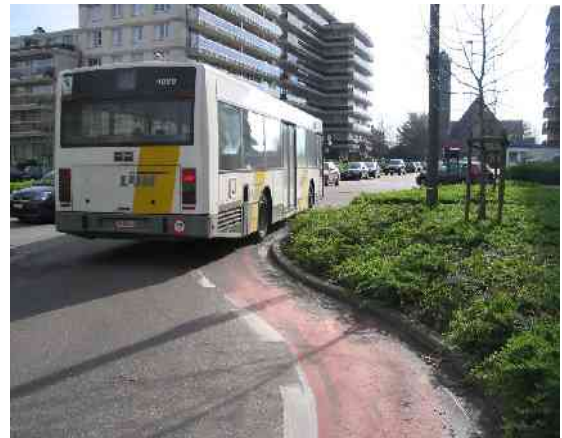
Het probleem is tweeledig:

- Het fietspad is te dicht bij de parkeerstrook voor auto's geplaatst, wat voor fietsers een gevaar inhoudt als plots een portier opengaat
- Op de kruising met de zijstraten (Stadsomvaart en Casterstraat) ontstaat door de buiging van de rijstrook een conflictsituatie tussen auto's en fietsers.

Voordat er op termijn een heraanleg van de Kunstlaan wordt gerealiseerd stelt de Fietsersbond twee voorlopige veiligheidsmaatregelen voor:

- De markering van het fietspad weghalen en fietslogo's en sergeantstrepen aanbrengen om gemotoriseerde weggebruikers op de mogelijke aanwezigheid van fietsers te attenderen. Op die manier mogen de fietsers verder van de geparkeerde auto's gaan rijden.
- Tegelijkertijd moet bij de kruising met de zijstraten een aparte rijstrook voor de fietsers door het plantsoen voorzien worden, zodat de bewuste conflictsituatie tussen auto's en fietsers verdwijnt.
