KNELPUNT 03

Stationsplein

Infrastructuur –
uitstekende (met de
klemtoon op uit)
boordsteen, verspringing
in het parcours

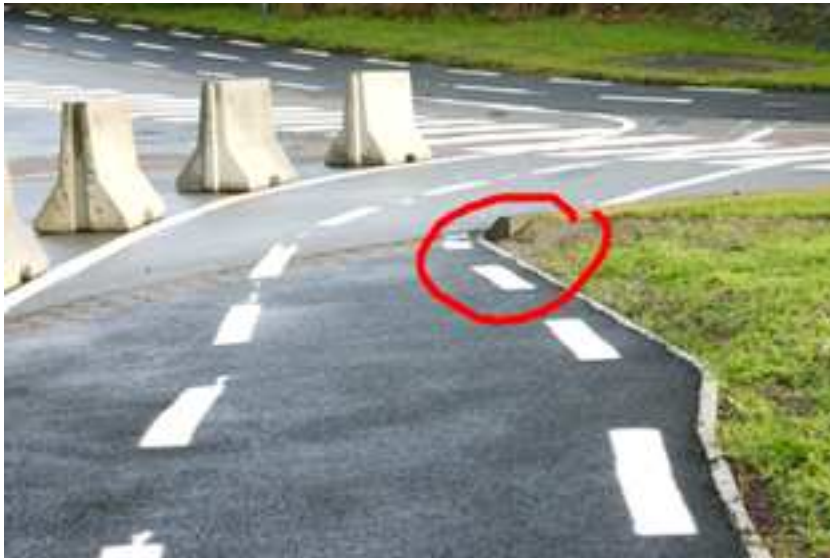
Tijdelijke inrichting voor een lange periode
n.a.v. infrastructuurwerken in de stationsomgeving.

De fietsroute loopt over de voormalige rotonde.
Een tweerichtingsfietspad zou overall minstens 2,5 meter breed
moeten zijn.
Een niet verwijderde boordsteen blijkt hinderlijk uit te steken
waardoor het fietspad niet vloeiend kan worden doorgetrokken.

Goedkoop en snel opgelost: een knik in het fietspad, de lijntjes
worden omheen de hindernis geschilderd.

Al bij klaarlichte dag is dit een 'struikelblok' voor de fietser.
In het donker en bij slecht weer wordt fietsen hier een uitermate
hachelijke onderneming.

De boordsteen verwijderen
en de knik in het parcours
rechttrekken.
