Fietsersbond vzw  
Afdeling Kontich

## Audit Fietsstallingen Kontich

Samenstelling: Bart Van der Spiegel

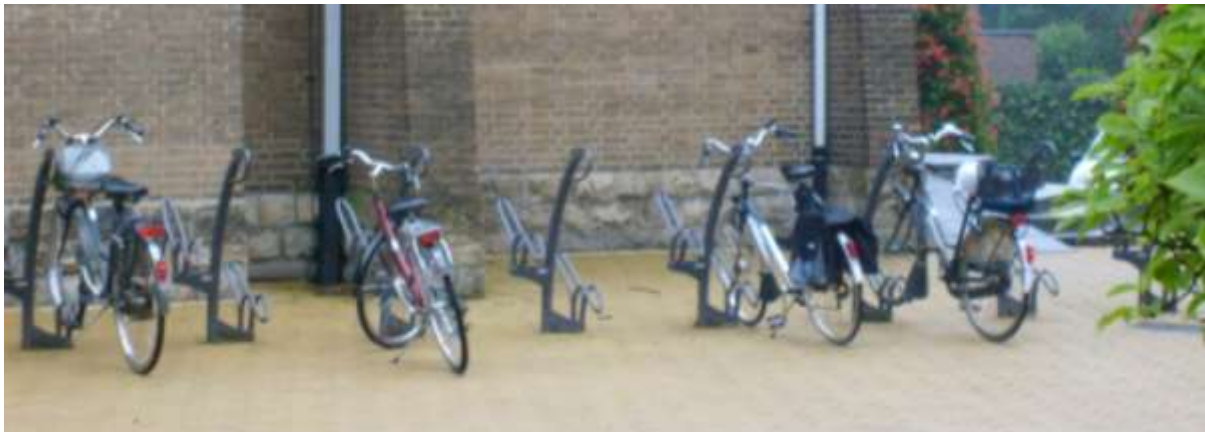
De winkelstraat van Kontich-Kazerne werd in 2005 vernieuwd. Op verschillende plaatsen werden dezelfde fietsenstallingen geplaatst. Deze fietsenstallingen zijn stevig en gemakkelijk bruikbaar. Op meerdere plaatsen in de straat staat er een rij met fietsenstallingen. Zo is de looptijd tot de winkel beperkt en worden ze dus ook goed gebruikt. Het oog bovenaan de gebogen paal laat toe om het kader van de fiets mee vast te leggen. Deze fietsstallingen halen de hoogste score in dit onderzoek.

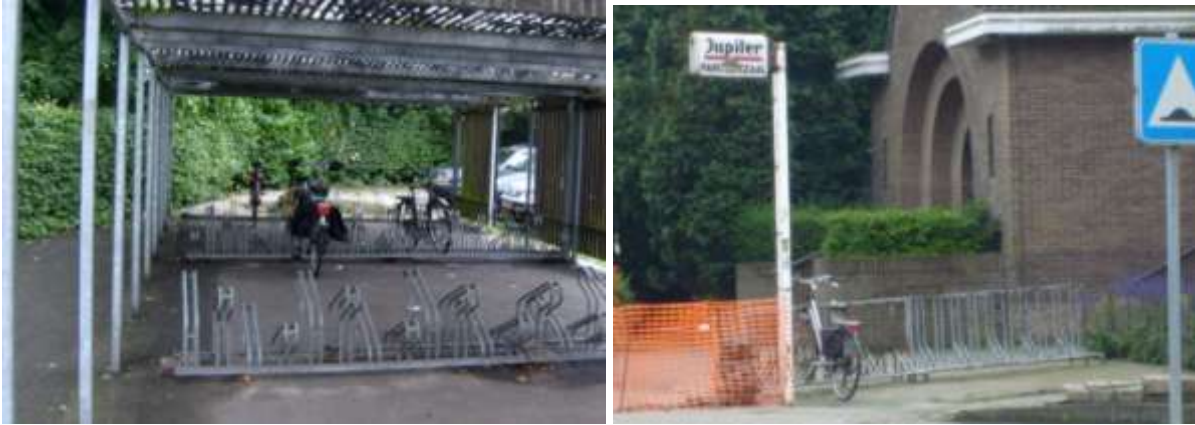
De fietsenstalling aan het Gemeentepark heeft een hoge capaciteit en is zelfs overdekt. Ze ligt echter te ver van de winkels waardoor ze weinig gebruikt wordt. Ze haalt net als de fietsenstalling aan de kerk van St. Rita maar 2,5 punten.

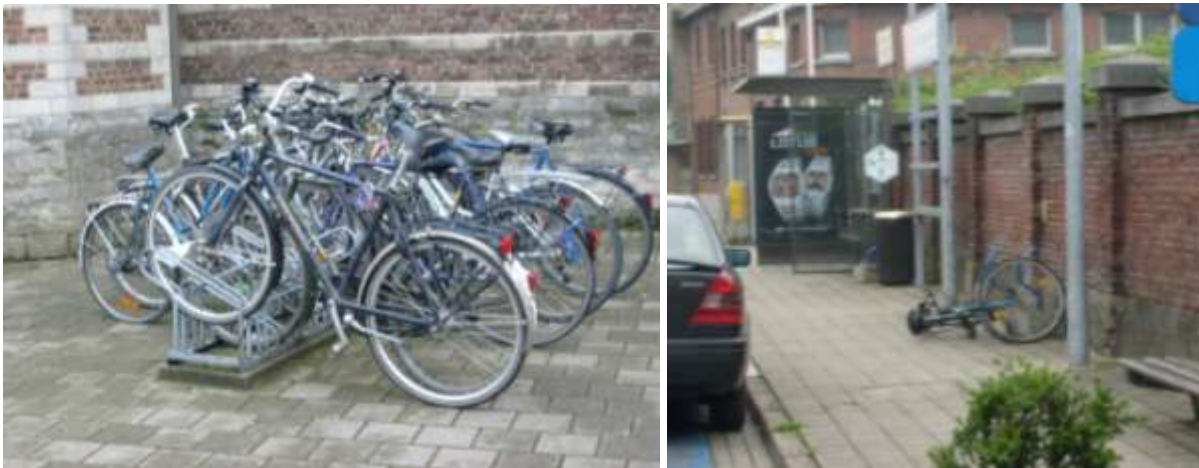
Aan de kerk van Kontich-Centrum staan er amper twee rekken. In de winkelstraat zelf is er amper plaats om je fiets te stallen. De stallingen aan de kerk staan dus meestal overvol. Ook overstappers op de bus parkeren hun fiets in deze stalling.

Aan de kerk van Waarloos en eigenlijk in heel de deelgemeente Waarloos is het zeer droevig gesteld met het aantal fietsstallingen. Tegen de kerkmuur zijn er een paar wielklemmen bevestigd.

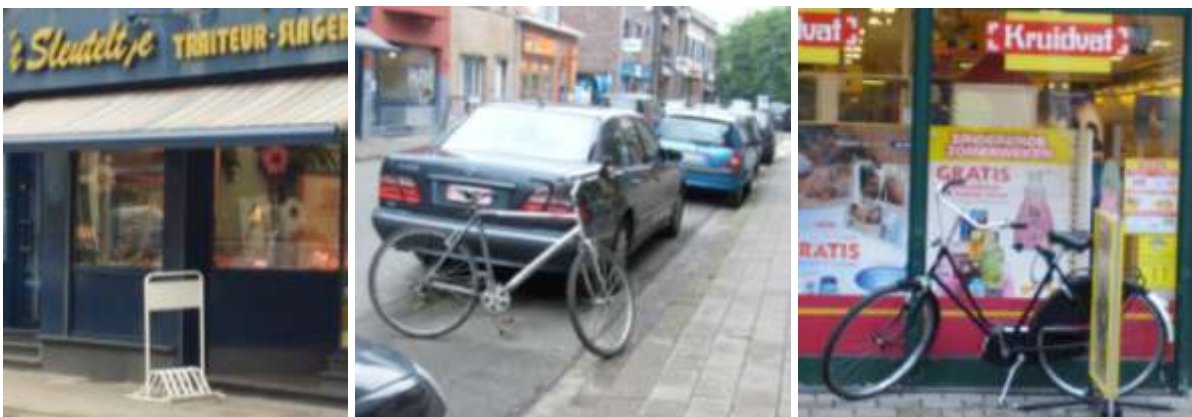
Op de Mechelsesteenweg zijn er geen openbare fietsstallingen. Sommige handelaars hebben zelf een mini-stalling aan hun winkel. De meeste fietsen staan tegen de gevel of op hun poot op het voetpad. Sommigen plaatsen de fiets tussen de geparkeerde auto's.

Bij de heraanleg van de Mechelsesteenweg vragen we op meerdere plaatsen een rij fietsenstallingen zoals in de Kapelstraat. Zeker bij de drukker bezochte ketens is een stalling in de nabijheid noodzakelijk.

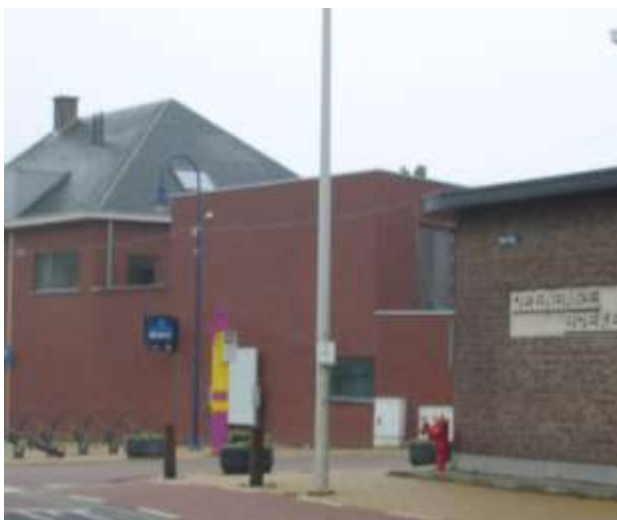
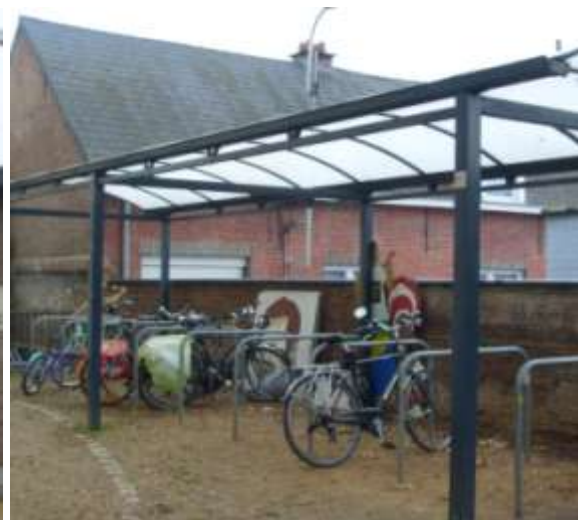
De beste stalling bevindt zich nabij de bibliotheek van Kontich-Kazerne. Ze staat wel aan de overzijde van de straat waardoor de stalling iets slechter scoort dan de andere stallingen in de Kapelstraat zelf.

De tweede beste stalling is deze van de GASK. Ze is overdekt. Ze biedt ook steun aan het kader van de fietsen, waardoor de kans op beschadiging van de fiets kleiner is. Het kader kan ook gemakkelijk vastgemaakt worden aan de stalling, waardoor de stalling diefstalveiliger wordt.

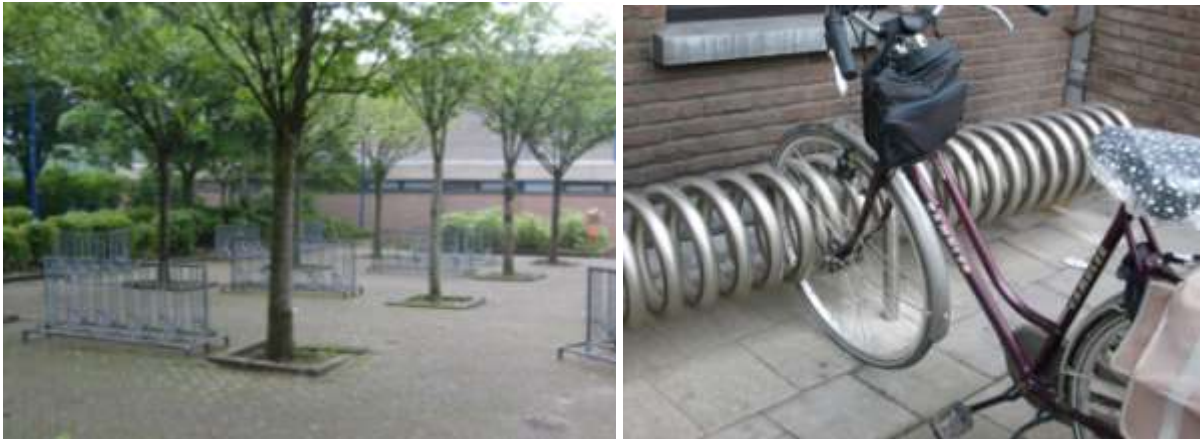
In de middenmoot vallen deze stalling aan zwembad/sporthal en de spiraaltjes aan het gemeentehuis. Tenzij we deze esthetische kronkels geen stalling mogen noemen.

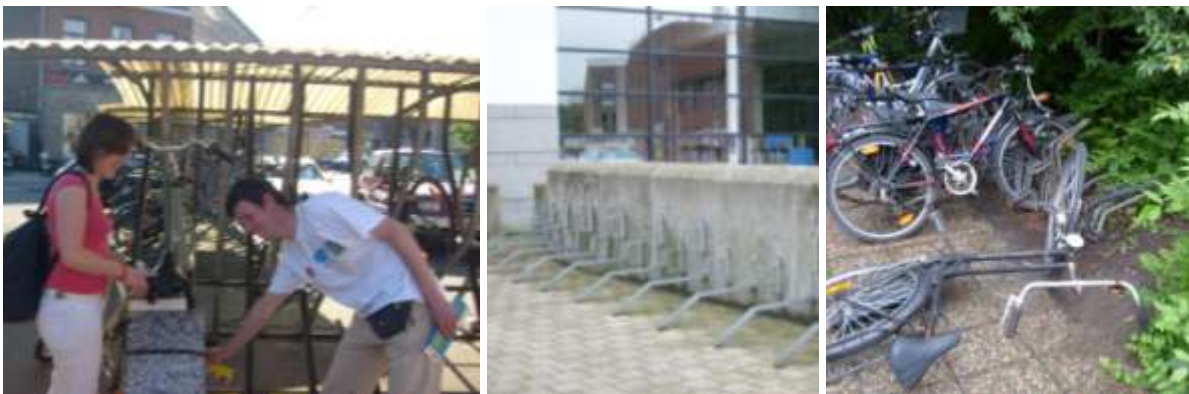
De stallingen aan het station dateren vermoedelijk uit de jaren '70 en zijn dringend aan vervanging toe. Het gebruiksgemak van dit type stallingen is te laag. Het risico op beschadigingen is te hoog.

De stalling aan de bibliotheek is al deels beschadigd. Deze is architecturaal misschien mooi ontworpen, maar onvoldoende zichtbaar. De meeste gebruikers van de bibliotheek plaatsen hun fiets dicht bij de deur. Velen van hen weten niet eens dat er een fietsenstalling staat achter het betonnen muurtje.

De slechtste stalling in deze categorie is deze aan de post. Er zijn te weinig stallingen en aan het aantal omgevallen fietsen te zien, biedt ze zeker onvoldoende steun.

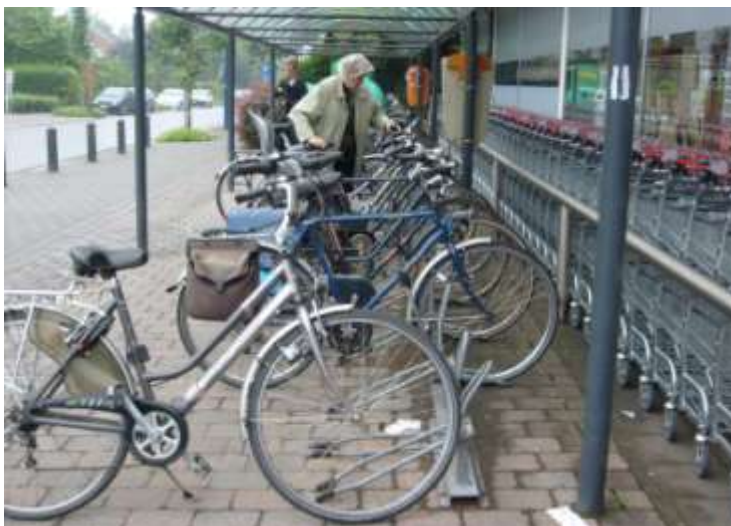
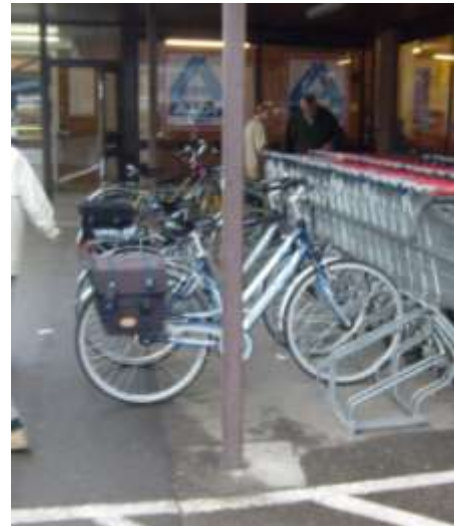
De stalling aan Delhaize scoort hoog. De fietser duwt met zijn voorwiel in de wielklem. Deze kantelt hierdoor en zorgt ook voor een steun van het kader. Niet elke fietser weet hoe hij dit moet gebruiken. De afstand tussen de fietsen is ook iets te klein zeker voor bezoekers van een warenhuis die vaak met goed gevulde fietstassen en zakken aan het stuur terug weg rijden. Er is geen mogelijkheid om het kader aan een zijwaartse steun vast te maken. De stalling is wel zeer verzorgd en overdekt.

De stalling van Aldi is gebaseerd op de simpele wielklemmen zonder enige steun van kader en zonder mogelijkheid om het kader van de fiets aan vast te kunnen leggen. De stalling scoort nog redelijk hoog door haar ideale ligging vlak bij de toegangsdeur en onder een afdak.

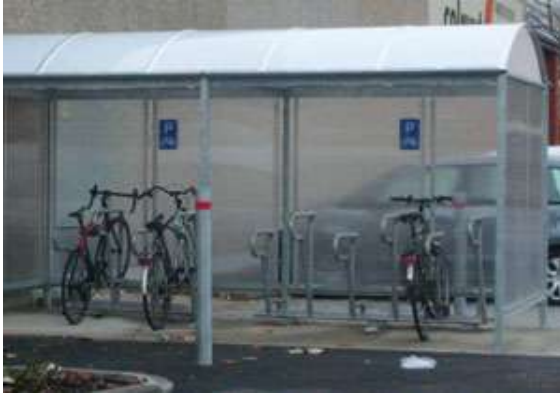
De nieuwe fietsenstalling van Colruyt is de beste fietsenstalling van Kontich. De fietsen hebben voldoende steun. Het kader kan vastgemaakt worden. De stalling is overdekt en bevindt zich dicht bij de ingang. Enige nadeel: Vermoedelijk zijn er te weinig plaatsen. Zodra er meer fietsers de weg vinden naar Colruyt, zal de capaciteit uitgebreid moeten worden.

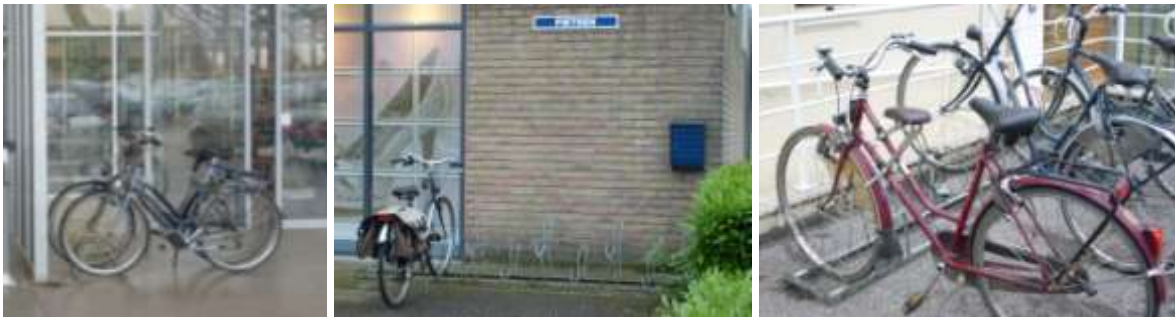
Bij de baanwinkels zien we variaties op hetzelfde thema. De stallingen aan tuincentrum Van Uytsel, Brantano en C&A werden mee opgenomen in deze vergelijking. De stallingen staan steeds dicht bij de ingang en zijn goed bereikbaar. Ze kiezen echter allen voor de wielklemmen (risico beschadiging fiets, minder diefstalveilig, te korte afstand tussen fietsen).

Deze van Van Uytsel houdt maar een klein stukje van het voorwiel vast en is in dat opzicht de gevaarlijkste voor beschadiging aan de fiets. De fietsen staan wel onder het ruime afdak. Hierdoor haalt Van Uytsel de hoogste plaats onder de baanwinkels. Deze van Brantano lijkt minder robuust. De stalling zelf zal vermoedelijk niet lang meegaan.

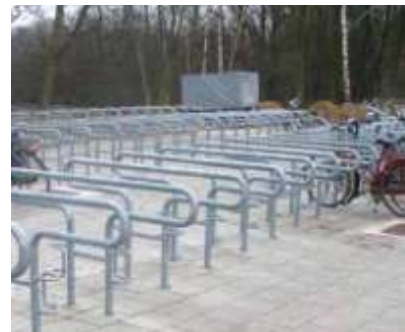
Colruyt heeft bij de verbouwing nieuwe fietsstallingen geplaatst. Deze stalling is qua robuustheid, diefstalveiligheid, vandaal(on)gevoeligheid en stabiliteit gelijkaardig aan de stalling aan Hangar 27 in Edegem. Deze stalling is de beste van Kontich en haalt 4,2 op een schaal van 1 tot 5. Enkel het aantal plaatsen is krap.
